VERBALE DI SOPRALLUOGO

richiesto da: **Soc. FUTURA ONLUS CREMONA**
Via San Rocco 82
CREMONA

In seguito alla richiesta pervenuta per una verifica di danni presunti verificatisi sui terreni della Vs. sede siti in Cremona, via San Rocco 82, il sottoscritto geom. Gusperti Anselmo, iscritto al Collegio dei Geometri della provincia di Cremona al n° 835, ha redatto il presente

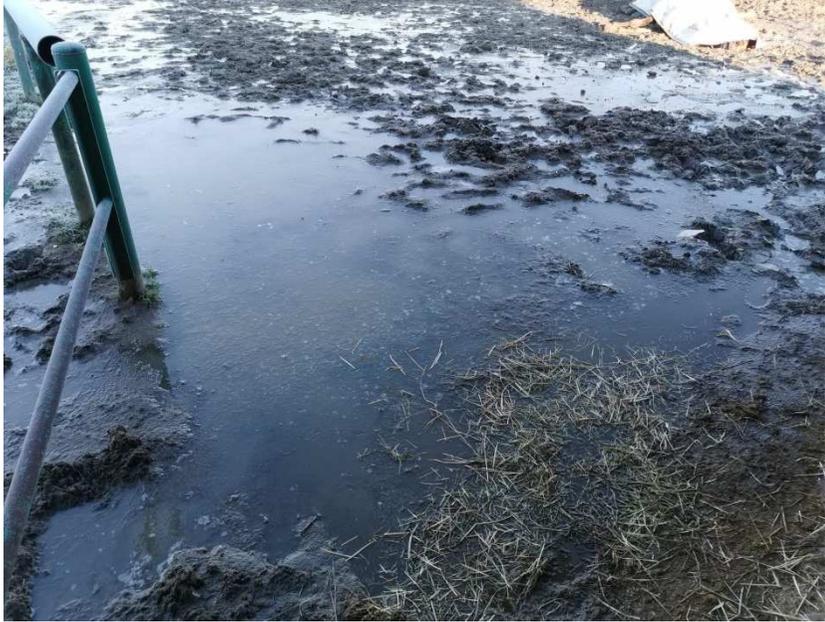
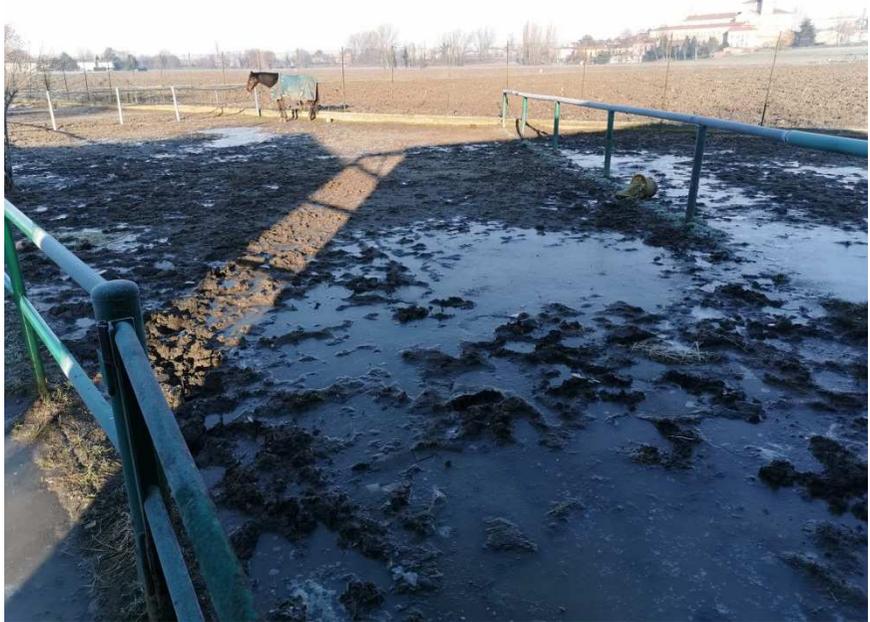
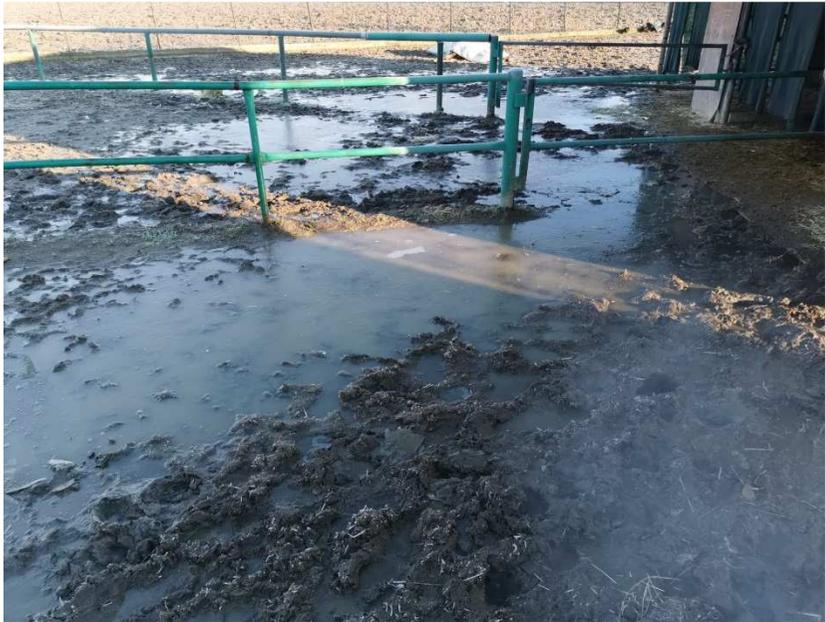
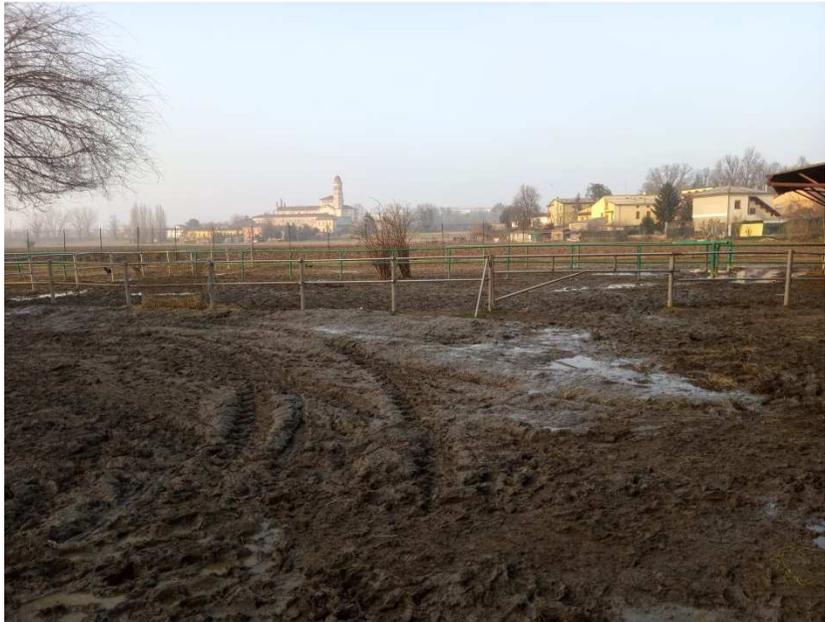
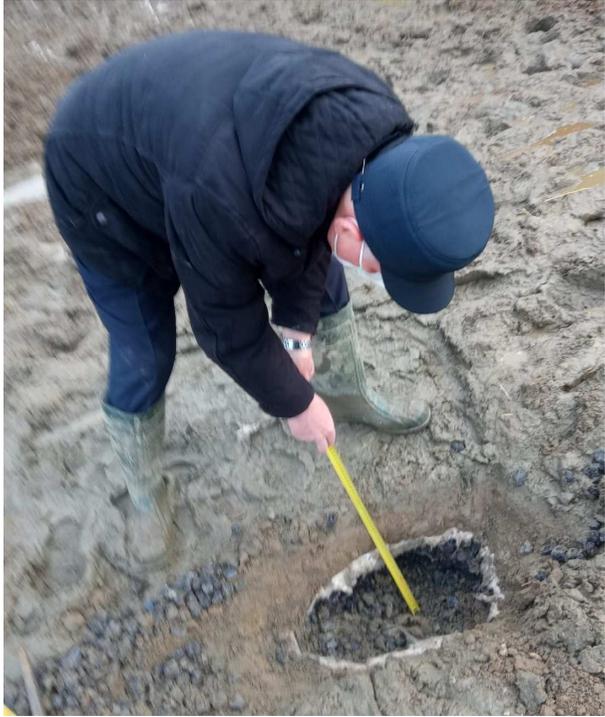
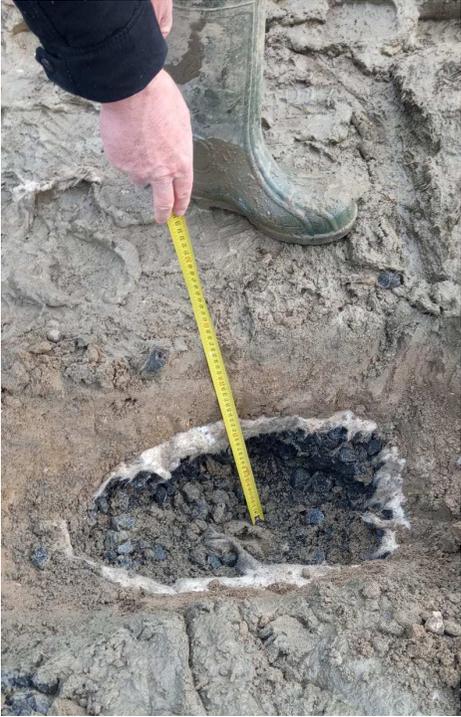
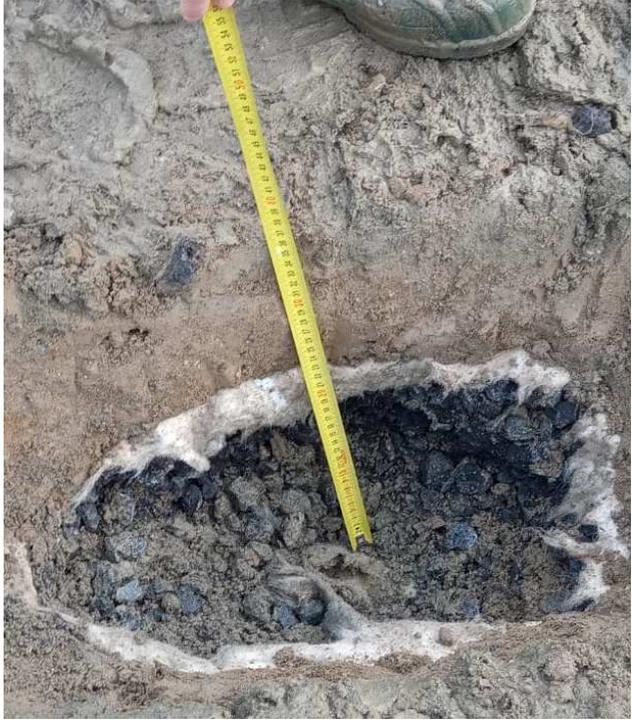
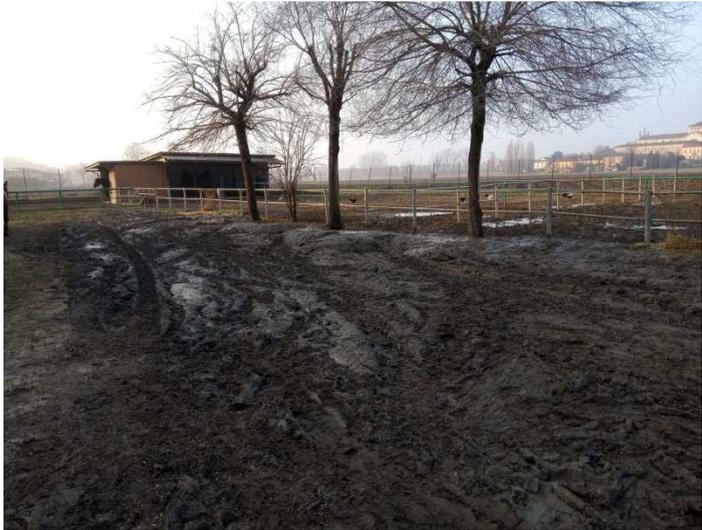
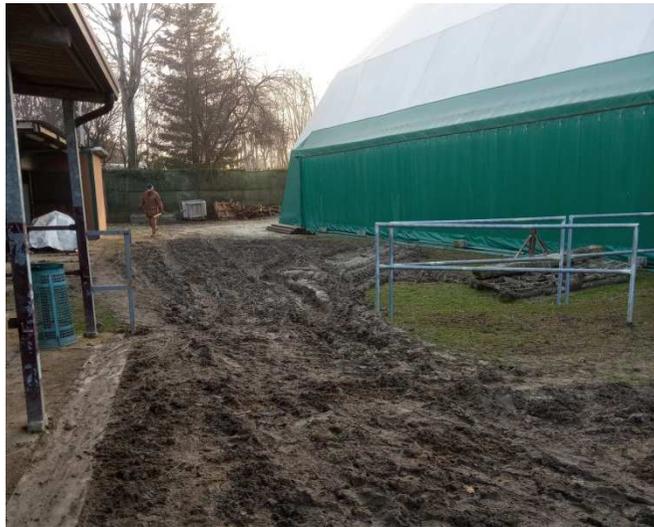
All. ti : fotografie

- Ambedue i paddock ed il terreno antistante presentavano una superficie melmosa imbevuta di acqua stagnante tanto da rendere molto difficoltosa o impossibile la normale deambulazione; (vedi foto allegate)
- Numerose aree di varie superfici, anche superiori ai dieci mq cadauna, erano interamente coperte di acqua stagnante nonostante la mancanza di precipitazioni da qualche giorno; (vedi foto allegate);
- I terreni circostanti (erbati o arati) si presentavano in normale situazione di umidità ma senza ristagni d'acqua piovana o aree fangose.

- Il sottoscritto fece preparare uno scavo della profondità di circa cm 50 per poter valutare la stratigrafia del sottosuolo (vedi foto). Dall'esame dello scavo risulta la seguente sequenza, partendo dalla superficie:
- Uno strato dello spessore di 15,00/20,00 cm di fanghiglia senza consistenza o resistenza alla pressione;

- Uno strato di circa 15,00/20,00 cm di terreno di medio impasto (parzialmente argilloso), compatto e con buona resistenza alla pressione;
- Un telo di tessuto /non tessuto in fibra sintetica a trama molto fitta;
- Uno strato di materiale misto ferroso di forme e spigoli irregolari e della pezzatura variabile da cm 2,00 circa fino a cm 6,00/7,00 per uno spessore di circa 20,00 cm ;
- Un secondo telo in tessuto/non tessuto;
- Il terreno naturale di medio impasto (parzialmente argilloso)

- a) che la superficie dei paddock non riesce a drenare le acque meteoriche;
- b) che tali acque vengono assorbite e, in parte rifiutate, dal primo strato superficiale di circa 10,00/15,00 cm;
- c) che, sommato alle deiezioni e a causa del continuo calpestio dei cavalli, lo stesso si trasforma in una fanghiglia inconsistente e maleodorante;
- d) che solo una minima parte delle acque viene trasmessa agli strati sottostanti i quali infatti si presentano relativamente asciutti e sicuramente privi di acqua viva o gocciolante come imporrebbe la situazione di superficie;

- risulta evidente l'inadeguatezza della stratigrafia dei materiali e degli spessori per garantire il necessario drenaggio richiesto per il miglior utilizzo dei paddock secondo le loro peculiari funzioni nel rispetto della salute degli animali ospitati;
- sia urgente ed indispensabile un intervento di rimozione dell'esistente strato sopra descritto e la sostituzione con altre tipologie di materiali e teli che permettano un maggiore drenaggio;
- si ritiene inoltre auspicabile e consigliabile un aumento dello spessore totale della stratigrafia completa e dei vari singoli spessori per garantire un polmone di imbibizione in caso di forti e persistenti precipitazioni prima della naturale dispersione negli strati sottostanti.
